La fissuration du béton aux droits des huisseries

Etat des lieux, recherche de causes et de solutions

RONCERAY Alice

VA Bâtiment – Promotion 64

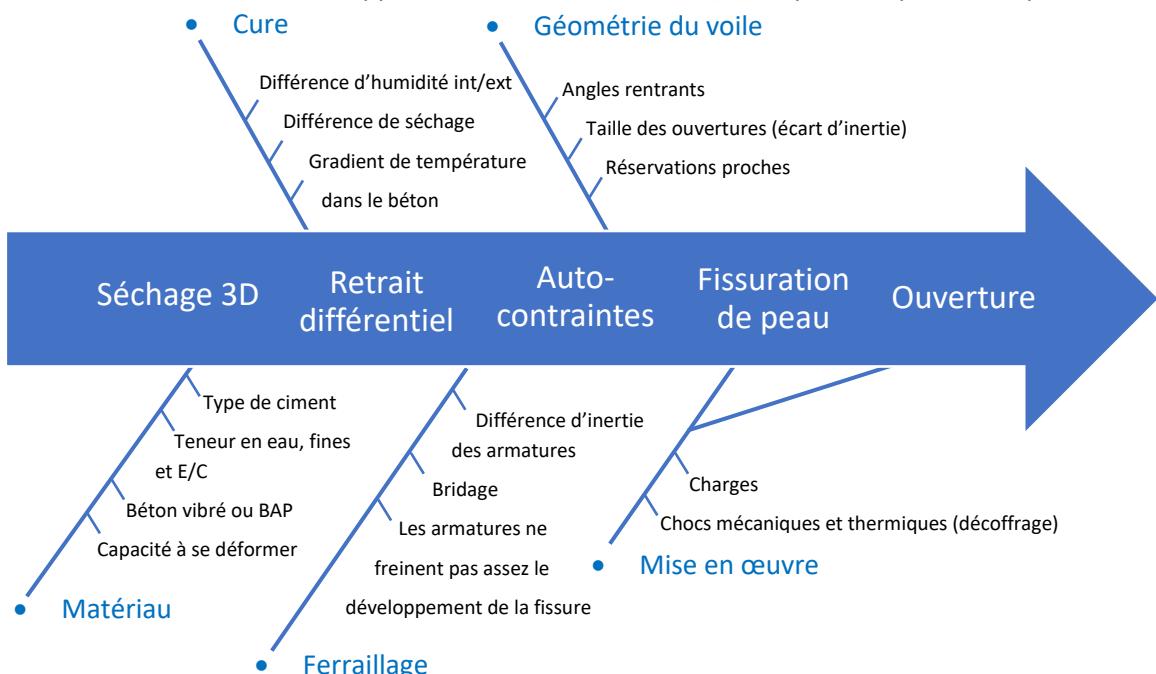
La fissuration aux angles rentrants est inévitable que ce soit sur un béton autoplaçant ou sur un béton vibré car les contraintes accumulées dans ce type de géométrie sont très élevées. Il y a donc à chaque angle des amorces de fissures visibles ou non à l'œil nu mais bien présentes. A la moindre sollicitation supplémentaire telle que le retrait gêné, majoritairement, la fissure se développe.

Sur le diagramme d'Ishikawa ci-dessous sont présentés les facteurs d'influence de la fissuration que nous avons déterminé en fonction de leur ordre d'apparition et de leur intensité (+ d'impact si + proche du paramètre bleu).

Nous avons retenu plusieurs solutions envisageables pour réduire la visibilité des fissures. Afin d'être le plus efficace possible, il faudrait en même temps jouer sur l'amorce, le développement et les facteurs aggravants de la fissure.

Les deux solutions les plus pertinentes à retenir sont les angles arrondis sur les mannequins avec un rayon de courbure intéressant ($R>3\text{cm}$, idéalement 5cm) et un ferraillage adapté freinant la fissure sans trop raidir le voile. Une formule béton avec une plus grande résistance sera toujours préférée également.
