Protocole de qualification

Par AL SAMMAN Wassim, CEREMA, Président du Jury : [Claude BOUTIN], Maître de TFE : [Cédric CHATENOUD], Expert : [Salvatore MANGIAFICO], VA : Génie Civil

L'objectif principal est d'établir un protocole de qualification du VANI qui est un camion des essais routiers. Pour cela, une méthodologie sera suivie pour qualifier ce matériel qui concerne les capteurs des mesures du VANI.

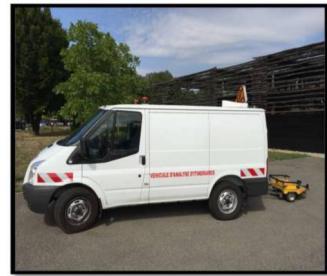
Le VANI avec l'appareil Microtexture

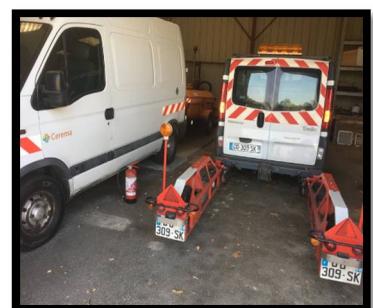
L'appareil APL

Des mesures ont été réalisées dans les deux sens aller-retour et sur trois sections avec l'APL. Malheureusement nous avons rencontré des difficultés techniques en ce qui concerne la vérification des valeurs des Rayons, Devers et Pentes. En effet, le Cerema-Bron ne possède pas de MOGEO et

L'analyseur de Profil en Long (APL) mesure en continu l'uni longitudinal des voies circulables par des engins automobiles quelques soient leurs structures et la nature de leurs revêtements.

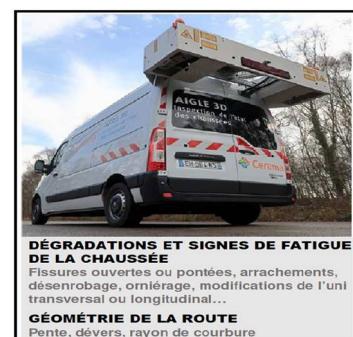
Un outil qui cartographie en 3D l'état d'un réseau routier. C'est un véhicule d'auscultation développé par le Cerema. L'Aigle 3D permet de mesurer automatiquement la géométrie de la route et de détecter les signes de dégradation et de fatigue.

DÉGRADATIONS ET SIGNES DE FATIGUE
DE LA CHAUSSÉE
Fissures ouvertes ou pontées, arrachements,
désenrobage, ombrage, modifications de l'uni
transversal ou longitudinal...

GÉOMÉTRIE DE LA ROUTE
