# Utilisation de l'imagerie thermique pour le contrôle de la mise en œuvre d'enrobés lors de chantier routiers

Arnaud Iffly – VA Génie civil  
Nicolas Grignard – Cerema Centre-Est

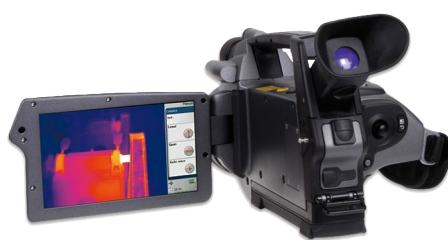
*Caméra thermique du laboratoire du Cerema de Lyon*

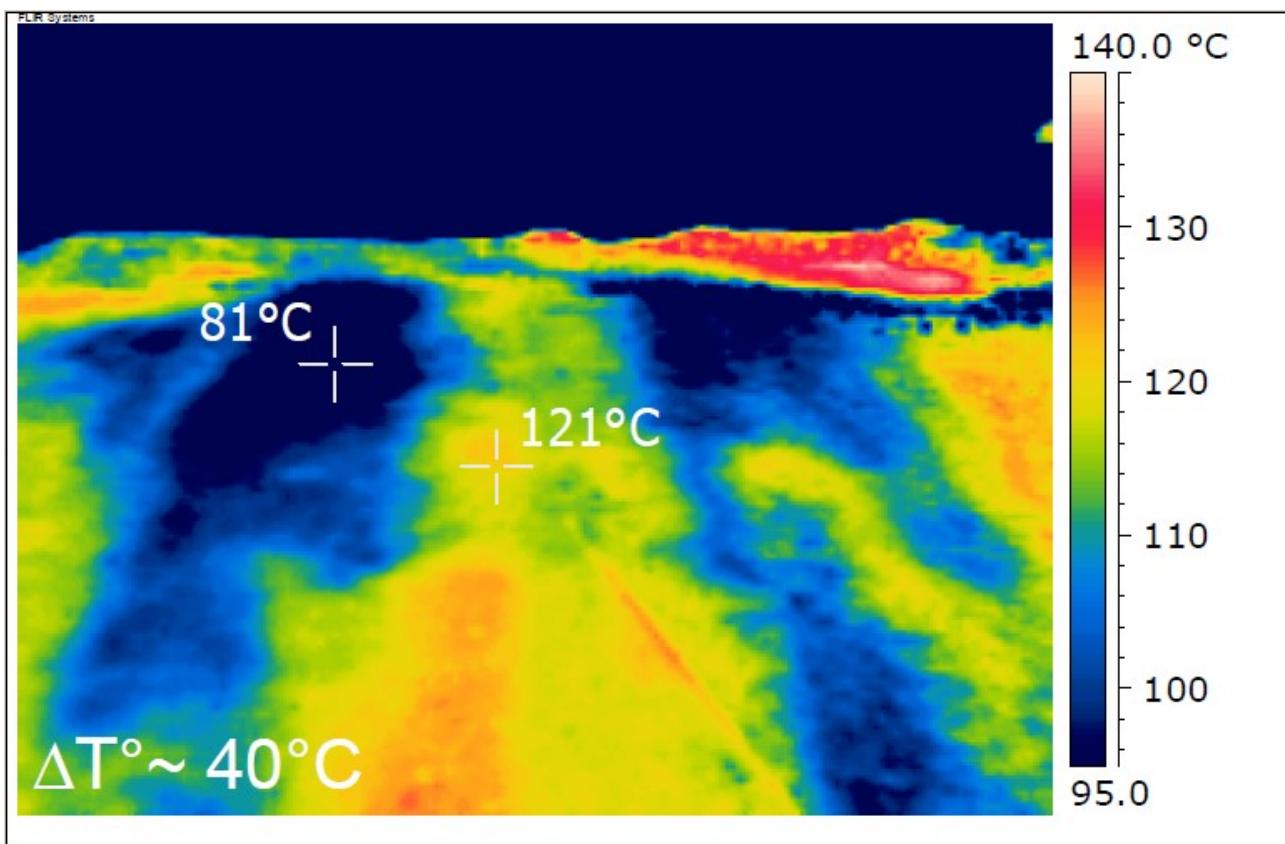
Image thermique d'un enrobé présentant une forte variation de température : 40°C de différence

La répétition de ce phénomène fut relié assez rapidement au changement de camion chargé de transporter l'enrobé de la centrale de fabrication à la zone de chantier. Le refroidissement de la couche superficielle d'enrobé dans la benne lors du transport avait été sous-estimé : un camion ayant parcouru 25 km a pu avoir jusqu'à 27 °C de différence de température dans le matériau qu'il transporte. Ainsi même si le camion est isolé et bâché, le béton bitumineux situé en dessus et au contact de l'air a tendance à refroidir plus que le matériau à l'intérieur du camion, provoquant ainsi la création, d'une croûte d'enrobé, plus froide et superficielle. Les zones de faibles température ne sont toutefois pas toutes associées à une zone de faible densité. Une méthode de traitement a été développé pour déterminer parmi les zones froides, lesquelles étaient des zones de faible densité. Plusieurs essais ont été réalisés et une valeur seuil a été trouvé :

- Les écarts de plus de 14 °C entraînent, dans 82 % des cas une augmentation du taux de vide d'air de plus de 4 %. ces zones sont classées comme étant de faible densité.
- En dessous de 14 °C d'écart, les zones froides n'ont pas une baisse de densité significatives dans la plupart des cas et sont classées comme non problématiques.
